Hasičárna - výměna oken, dveří, vrat a stavební úpravy

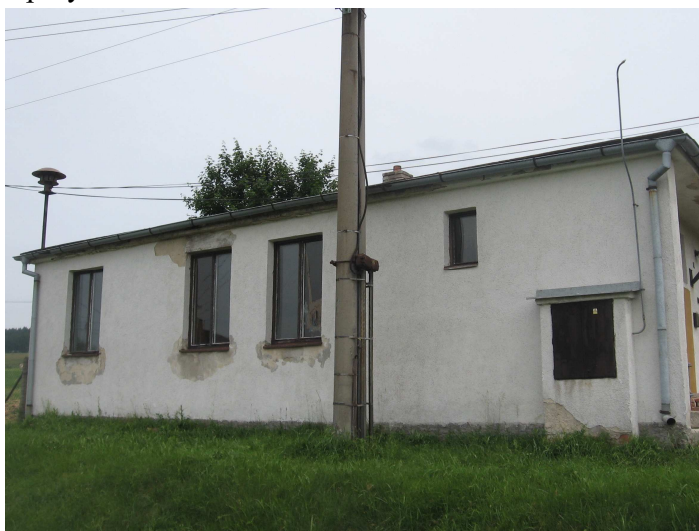
Nová vrata jsou zatím stále schována za těmi starými.

V září byla vyměněna garážová vrata a namontovány nová okna a dveře. Stará dřevěná, dvoukřídlá vrata byla nahrazena sekčními, elektricky ovládanými, výsuvnými vraty s polyuretanovou izolací v bílé barvě. Vrata dodala firma Vrata Novák s. r. o. z Dlouhé Vsi.
